# Löschen von SATA Laufwerken in Caddies mit Interposern /Adaptern

| Erstellungsdatum | Aktualisierungsdatum | Betroffene Version | Gefixte Version |
|---|---|---|---|
| 12 Feb 2020 | 25 Feb 2020 | Drive Eraser - alle Versionen | N/A |

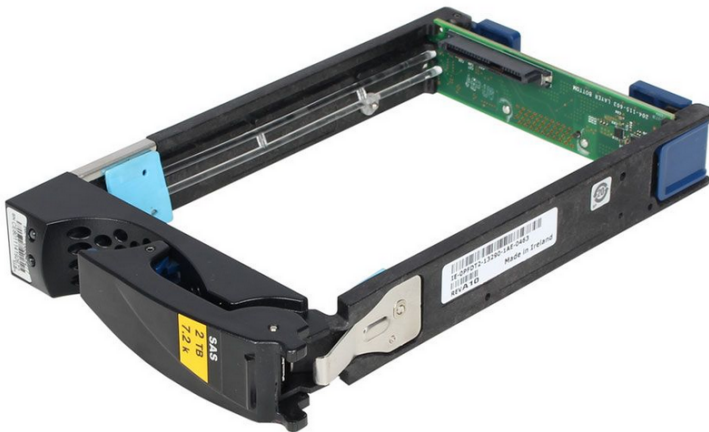
SATA Laufwerke in Caddies mit Interposern/Adaptern können nicht erfolgreich gelöscht werden. Dieses Problem tritt beim EMC VMAX sowie bei anderer ähnlicher Hardware auf bei der es sich um ein SATA Laufwerk handelt und dieses an einen Fibre-Channel-Interposer oder Adapter angeschlossen ist.

Das folgende Bild zeigt einen Laufwerks-Caddy mit SATA-Fibre-Channel-Adapter.

In einigen Speichersystemen können SATA Laufwerke manchmal mithilfe von Interposern oder Adaptern verbunden werden, um die physische Schnittstelle und/oder die Position des physischen Ports ändern. Adapter die dieses Problem am häufigsten verursachen sind SATA-Fibre-Channel-Interposer/-Adapter.

Bei EMC VMAX Systemen, die Fibre Channel-Arrays verwenden, sind besondere Probleme aufgetreten. Das übergeordnete Laufwerk ist jedoch ein SATA Laufwerk, das über einen FC-Adapter verbunden ist. Native Fibre Channel- und SAS-Laufwerke werden aufgrund ähnlicher Standards im Vergleich zu SATA Laufwerken, für die ATA-Befehle erforderlich sind, erfolgreich gelöscht.

Um Probleme durch Interposer/Adapter zu vermeiden, wird empfohlen, alle Adapter zu entfernen bevor Sie die Löschung mit Blancco Drive Eraser ausführen. Nachdem die Laufwerke vom Adapter getrennt wurden können diese extern in einem anderen Array oder eine Blancco Hardware Appliance über die native Laufwerksschnittstelle (SATA) gelöscht werden.

Alternativ kann [Blancco LUN Eraser](#) verwendet werden um eine Löschung von logischen Volumes durchzuführen.
